ANÁLISE MICROESTRUTURAL CORRELACIONADA AO PROBLEMA DE FRAGILIZAÇÃO POR HIDROGÊNIO EM AÇO

Projeto Final de Graduação apresentado ao Departamento de Engenharia Metalúrgica e de Materiais, Escola Politécnica, Universidade Federal do Rio de Janeiro, como parte dos requisitos necessários à obtenção do título de Engenheiro de Materiais.

This undergraduate project is part of a consulting work for a big Brazilian steel industry and analyses two different materials in terms of their microstructure, establishing a correlation with the causes of failure related to this industrial steel components.

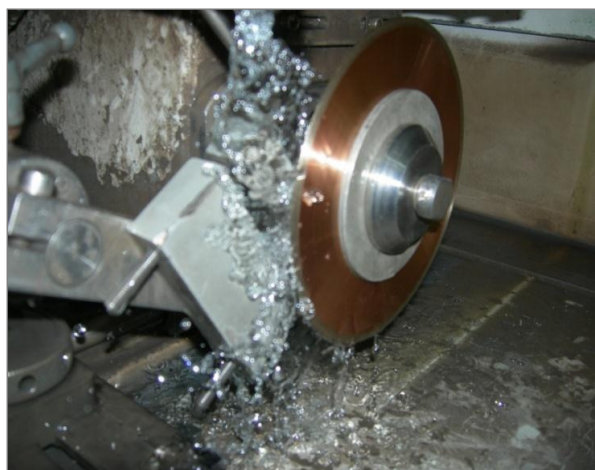
Figura 17: Foto mostrando o corte refrigerado em ISOMET 5000 [8].

A obtenção das amostras finais, seguindo a metodologia proposta pela fase 3, exigiu o corte por ISOMET 5000, o que resultou em um corte de alta precisão, garantindo ainda a preservação da microestrutura, graças ao sistema de refrigeração disponível. A Figura 17 mostra o corte de uma das amostras em ISOMET 5000, por disco diamantado específico para corte de aço:

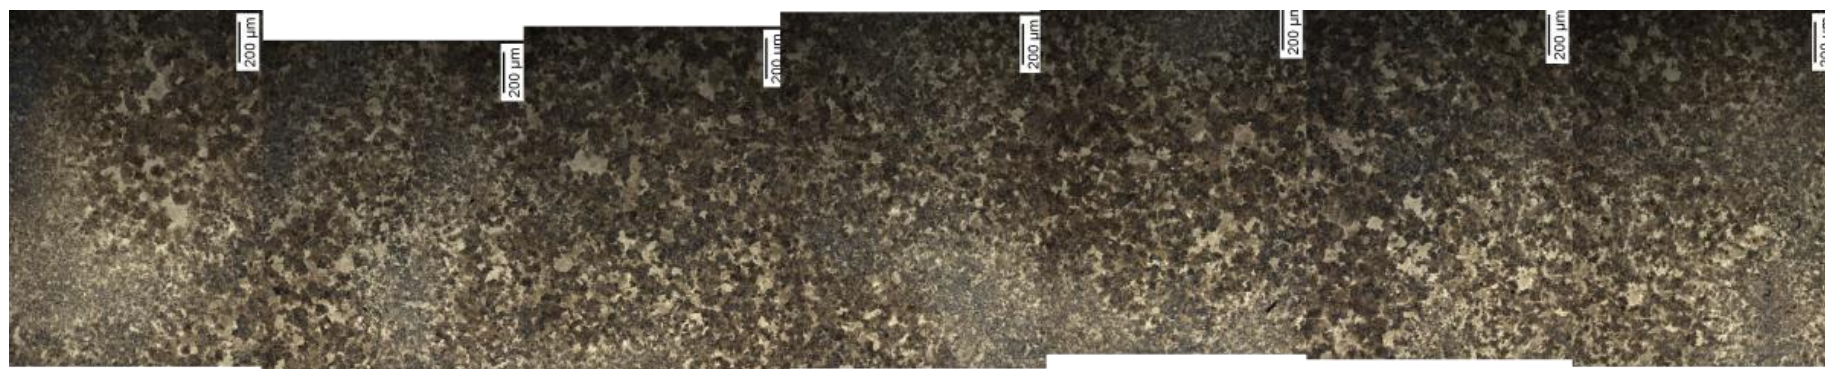
Figura 29: Varredura da amostra C690 mostrando a heterogeneidade de tamanhos de grão [8].

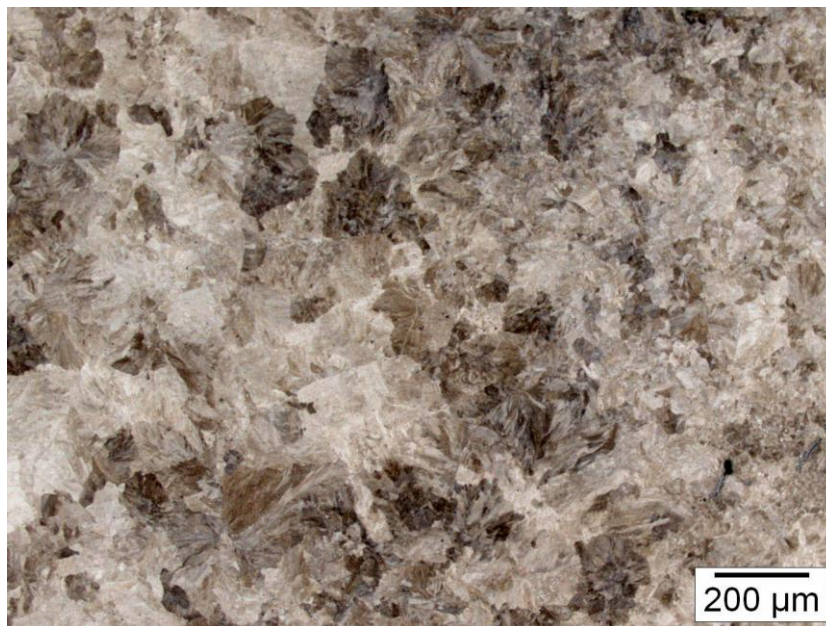
Figura 32: Micrografia da amostra T385. *Aumento de 1000x* [8].

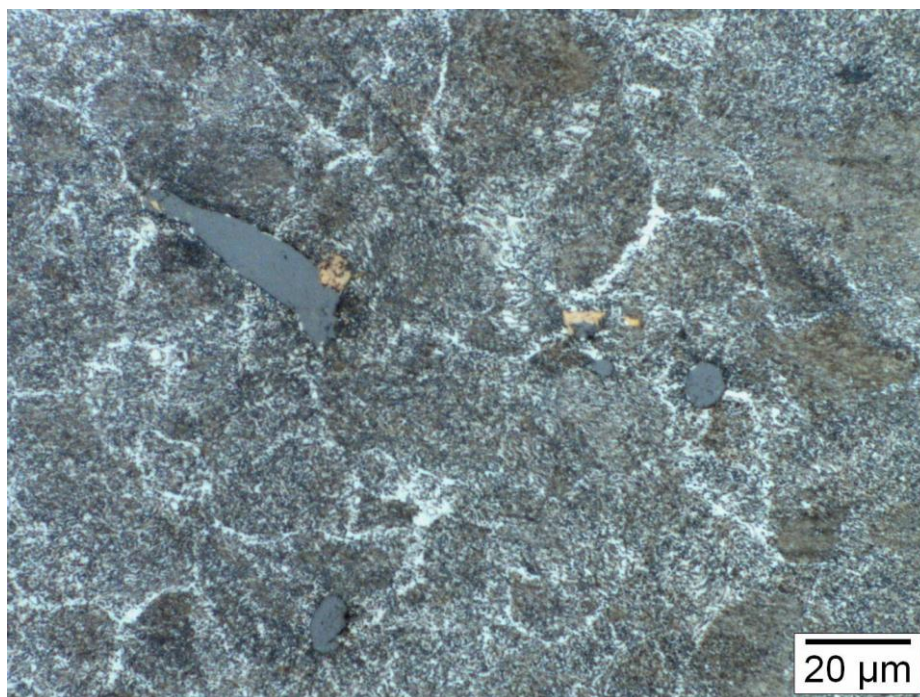
Figura 34: Micrografia da amostra T405 mostrando região segregada com grãos finos, contornos de cementita e diversos precipitados. *Aumento de 1000x* [8].

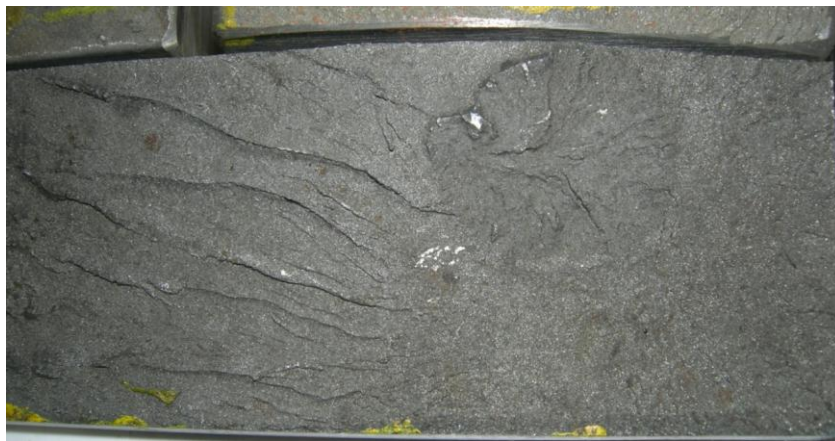
Por fim, uma peça importante na avaliação das causas de falha do componente C, particularmente, consistiu na observação da superfície de fratura em MEV, no modo sensor de elétrons secundários. De fato, detinha-se uma porção do bloco removido do componente C contendo o floco de iniciação da trinca, peça que foi mantida intacta para análises posteriores. A preparação da peça consistiu apenas na remoção da camada superficial de óxido por solução de Clark. A Figura 45 é uma fotografia da porção do bloco contendo a superfície de fratura do componente C.

Figura 45: Foto da superfície de fratura, apresentando o floco onde iniciou - se a trinca [8].

A investigação da superfície de fratura do componente C consistiu em uma análise complementar essencial. Foi possível observar, em maiores detalhes, a região onde a trinca se iniciou, ou seja, as regiões localizadas logo abaixo do floco, intacto. A varredura da amostra indicou diversos planos de clivagem, associados à fratura frágil típica do fenômeno de fragilização por hidrogênio. Dada a extrema fragilidade da fratura nas proximidades de uma inclusão encontrada e o conhecimento sobre a interação destas partículas com o hidrogênio, é coerente concluir que o hidrogênio em
